Arkeologisk förundersökning 2006

## Kv. Sågen 3–4

Undersökning av vallgrav och lämningar efter en bro inom fornlämning 20

Malmö Kulturmiljö  
Enheten för Arkeologi  
Rapport 2007:007

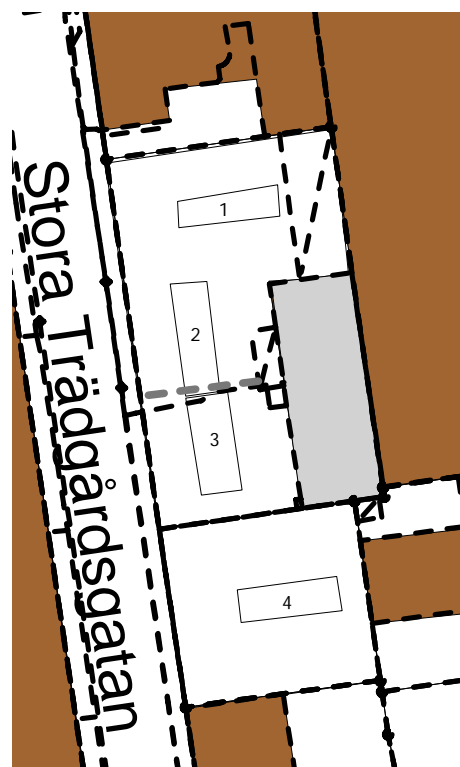
Figur 5. Schaktens placering vid undersökningen. Svart streckad linje markerar elkablar och grå streckad linje markerar avloppsledning. Skala 1:1 000. Kartunderlag © Malmö stadsbyggnadskontor.

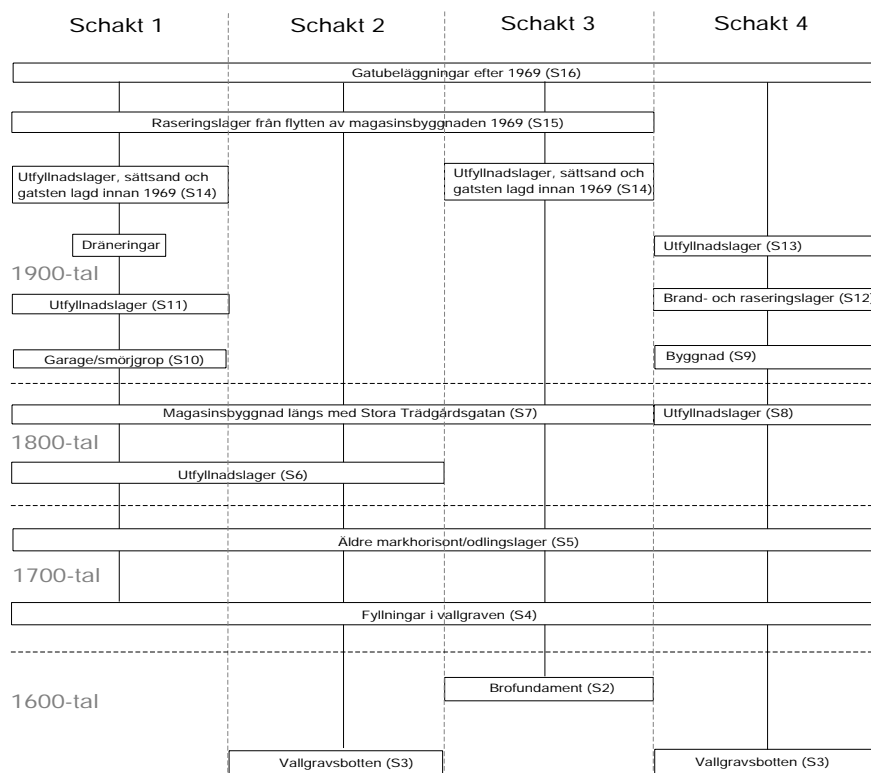
Figur 9. Stratigrafisk gruppmatris över samtliga lämningar.

De arkeologiska lämningarna redovisas kronologiskt och börjar med de äldsta lämningarna. Beskrivningarna sker på gruppnivå och en stratigrafisk gruppmatris redovisar sambandet mellan lagren som dokumenterades i schaktväggarna och de konstruktioner som undersöktes i schakten (figur 9).

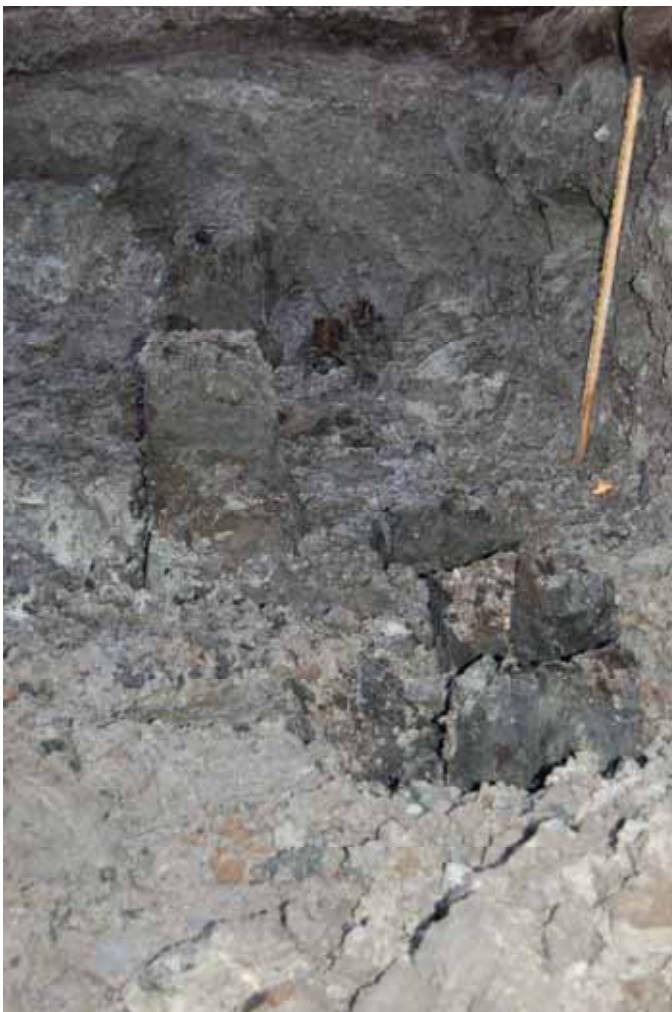
Figur 11. Toppen av ekpålarna från söder. Foto: Johan Ingwald.

I schakt 3, centralt på området, påträffades sju kraftiga ekpålar nedslagna i bottenmoränen (figur 10 och 11). De låg inom ett område som var 2,80 x 0,75 m stort och överensstämde i läge med bron mellan Österport och ravelinen som den är utritad på kartorna från andra halvan av 1600-talet. De broar som finns

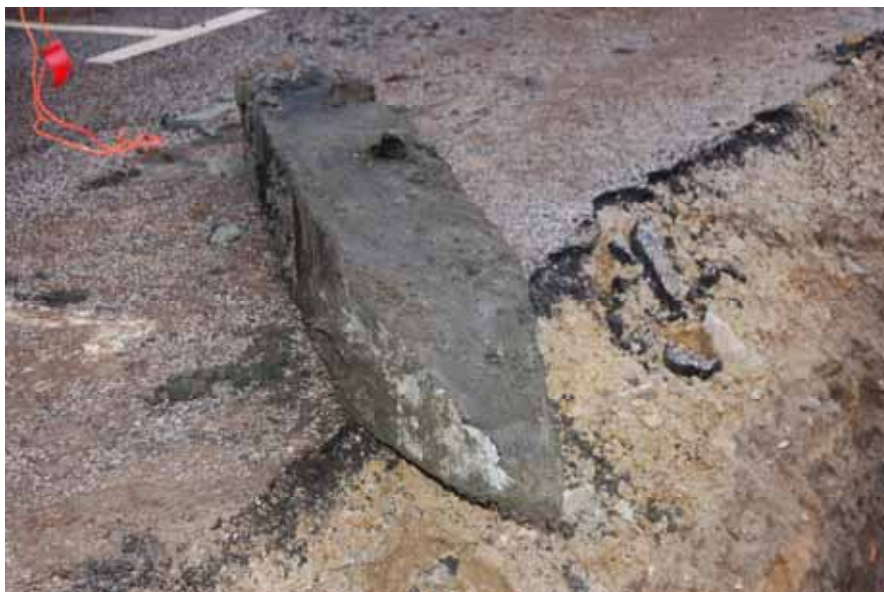
Figur 12. Tillspetsad ekpåle. Foto: Johan Ingwald.

Pålarna stod i par (markerade med streckad linje). De var fyrkantigt tillhuggna, ca 0,3 x 0,3 m och tillspetsade (figur 12). Den längsta av dem var 3,4 m. Toppen på den ekpåle som låg högst i nivå påträffades 2,2 m under asfalten vilket motsvarar 0,5 m ö.h..

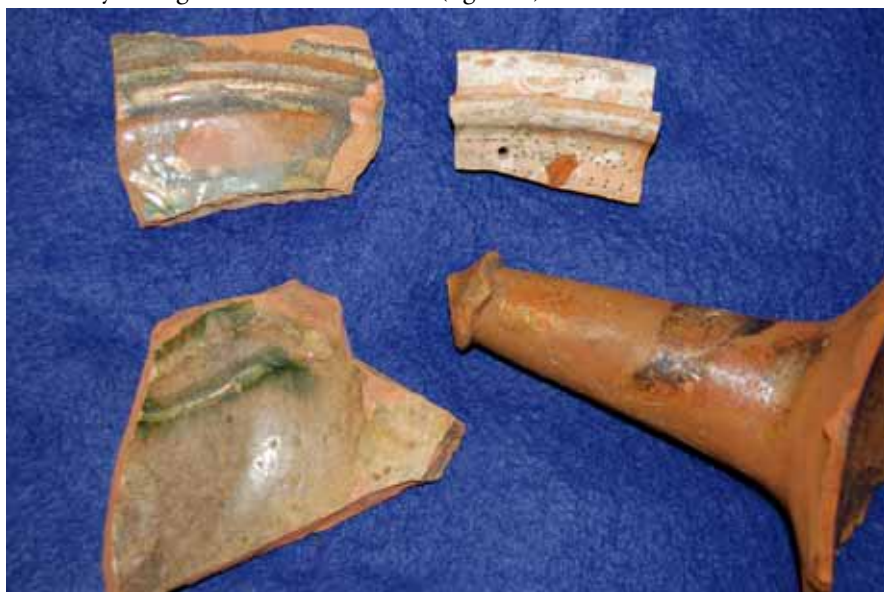
Figur 18. Fynd i fyllningarna i vallgraven. Uppe till vänster (MK 371:100010), nere till vänster (MK 371:100059), uppe till höger (MK 371:100039) och nere till höger (MK 371:100024). Skaftet nere till höger är 9 cm långt.

I schakt 1, ca 2 m under asfalten, fanns ett fragment (MK 371:100010) av ett importerat fat. Även i schakt 4, också ca 2 m under asfalten, framkom en skärva från ett importerat fat (MK 371:100059) från Tyskland eller Holland. Möjligen är faten tillverkade i Werra då dessa ofta har gröngul engobe och spegeldekor med piplera som övermålsats med grön färg. Produktionen i Werra skedde åtminstone fram till mitten av 1600-talet (Elfwendahl 1999: 48).

I schakt 2 påträffades ca 2,5–3 m under asfalten ett skaft till en trefotsgröta (MK 371:100024). I jämförelse med materialet från Helgeandsholmen i Stockholm motsvarar denna skafttyp typ e, vilket indikerar en datering till sent 1500-tal/1600-tal (Broberg, Rudolfsson och Kriig 1982: 200). I jämförelse med material från nordvästra Tyskland motsvarar skafttypen närmast typ d, vilket indikerar en datering till 1600-tal (Elfwendahl 1999: 47). I den övre delen av vallgravsfyllningen (i schakt 3) påträffades en del av fat/skål med mönster och prickning i vitlera (MK 371:100039). I Helsingborg daterades ett liknande kärl till 1500-tal (Wahlöö 1976: nr 136). I Malmö har samma slags kärl med samma slags dekor påträffats i lager från 1500-början av 1700-talet. Ett av fynden i Malmö hade precis som fyndet i kvarteret Sågen 3–4 en skvalpkant (Billberg 1987: 120f och 134f). Dekoren med ljus engobe blev vanligare under 1600-talet i Skandinavien. Kärl med denna typ av dekor tillverkades dock i Holland redan under 1500-talet (Elfwendahl 1999: 45f.).

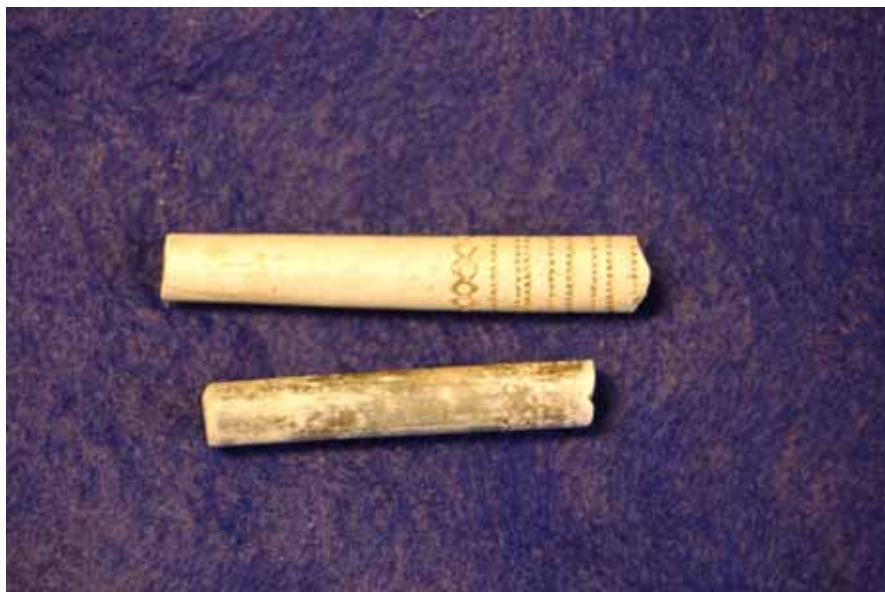
Figur 19. Fragment av kritpipor som tillverkats i Holland 1690–1890. Det översta fragmentet är 5,2 cm långt.

Flera skaft av kritpipor togs tillvara. De flesta fragmenten var odekorerade men två (MK 371:100003 och MK 371:100062) uppvisar en dekor som visar att de är av holländskt ursprung, tillverkade 1690-1890 (figur 19; jfr. Åkerhagen 2005: 5975:1187 och 1215).

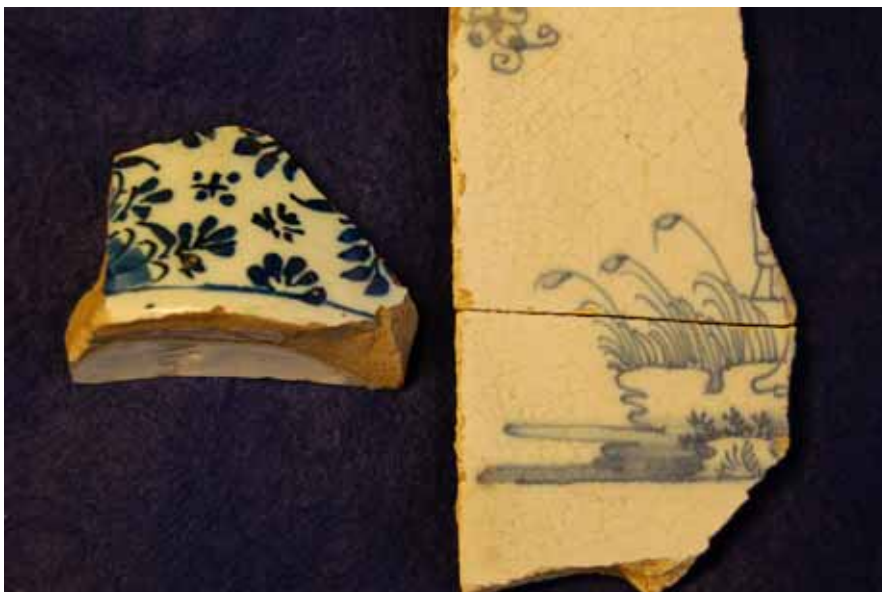
Figur 20. Föremål från odlingslager (S5). Till vänster är botten av en kanna tillverkad i fajans (MK 371:100046) och till höger är en bit kakel (MK 371:100054) med blått motiv. Kaklet är 10,5 cm högt.

Den blå dekoren på fajansen och på kaklet skulle kunna vara importerad eller influerad från Kina vilket indikerar en datering till 1700-talet (figur 20), vilket stämmer väl i tid och med den främre dateringen till 1814.

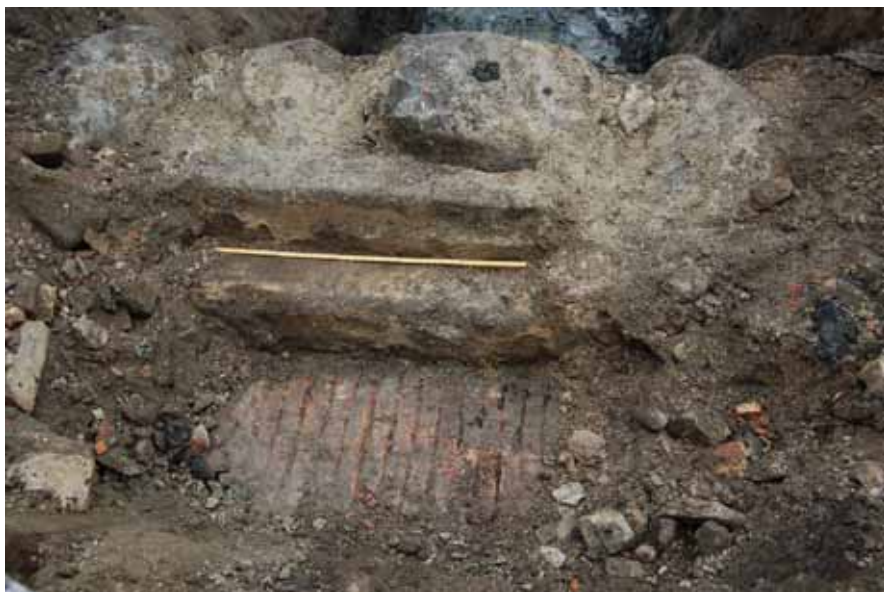
Figur 22. Tegelgolvet i schakt 1. Foto: Johan Ingwald.

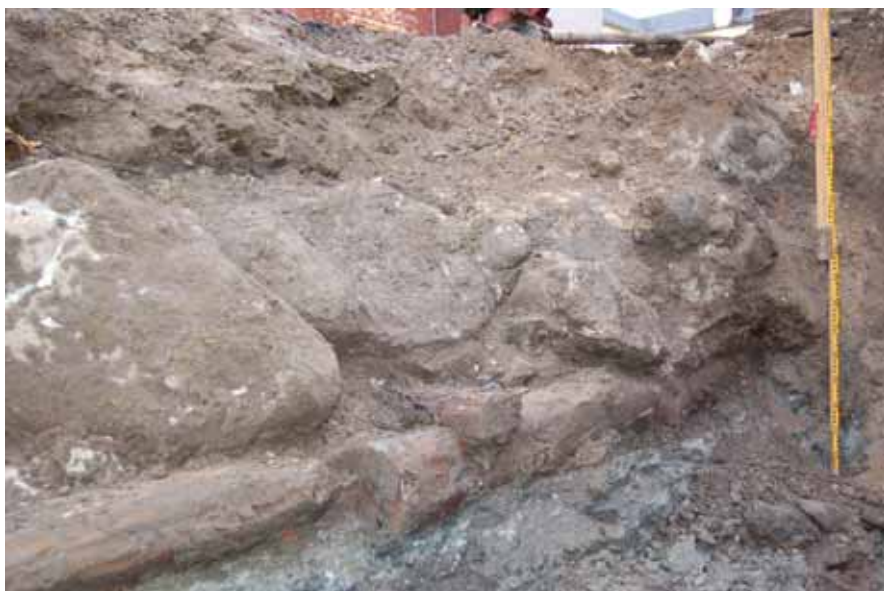
Figur 23. Rustbädd och fundamentstenar i schakt 3. Bilden är tagen från nordväst. Foto: Johan Ingwald.

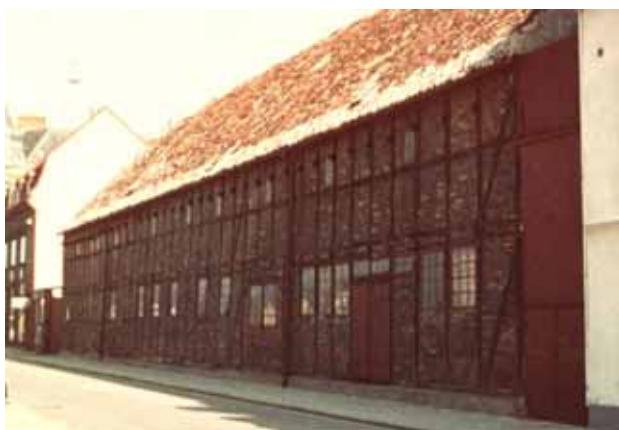
Figur 24. Magasinsbyggnaden längs Stora Trädgårdsgatan. Foto: Malmö Museer inför flytten till kvarteret Sankt Gertrud 1969.

Gården uppfördes 1814 med ett pampigt bostadshus i hörnet av Stora Trädgårdsgatan och Östra Tullgatan. Den magasinsbyggnad som låg längs med Stora Trädgårdsgatan var uppförd i korsvirkesteknik och fanns kvar till 1969 då den flyttades till kvarteret Sankt Gertrud där den fortfarande är kvar (Schlyter 2006)(figur 24).
