Byggnadsantikvarisk utredning och dokumentation

Kryddfabriken

Utredning inför ombyggnad till bostäder

*Fastigheten Sågen 3 i Malmö stad
Skåne län*

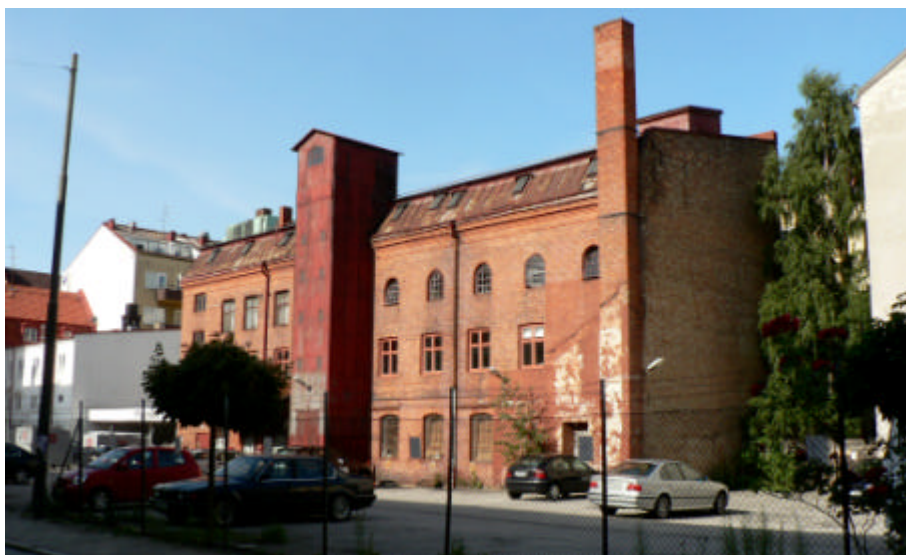
Figur 1. Kryddfabriken från sydväst.

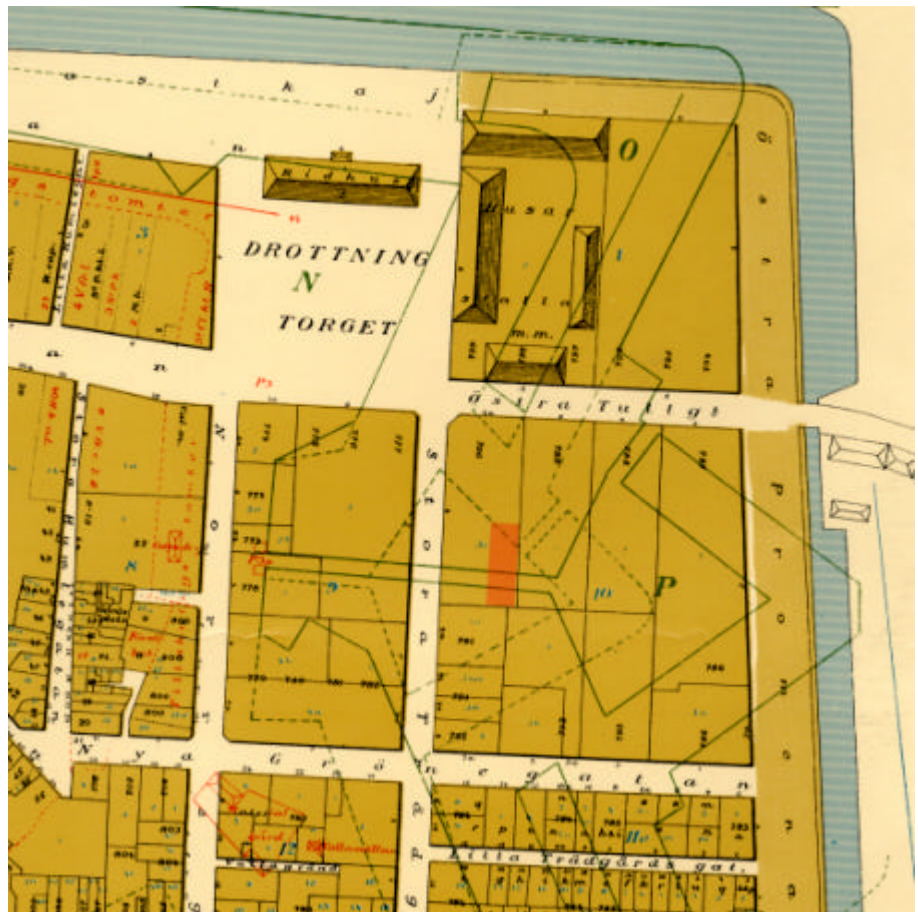
Figur 3. Utsnitt av A.U. Isbergs karta över Malmö från 1875. De gamla befästningsverken är markerade med gröna linjer. Kryddfabrikens nuvarande läge markerat med rosa.

Där kvarteret Sågen är beläget idag låg stadens östra befästningsverk (se figur 3). Dessa byggdes under andra halvan av 1600-talet, sedan Skåne blivit svenskt. 1805-07 raserades vallarna och staden utvidgades med ett vinkelrätt gatunät utanför den medeltida stadskärnan. I samband med detta anlades Drottningtorget, och gatorna söder och öster om torget. Kvarteret Sågen var då dubbelt så stort som det är idag, och gick ända fram till Östra Promenaden. Österportsgatan tillkom först i och med en stadsplaneändring 1903.

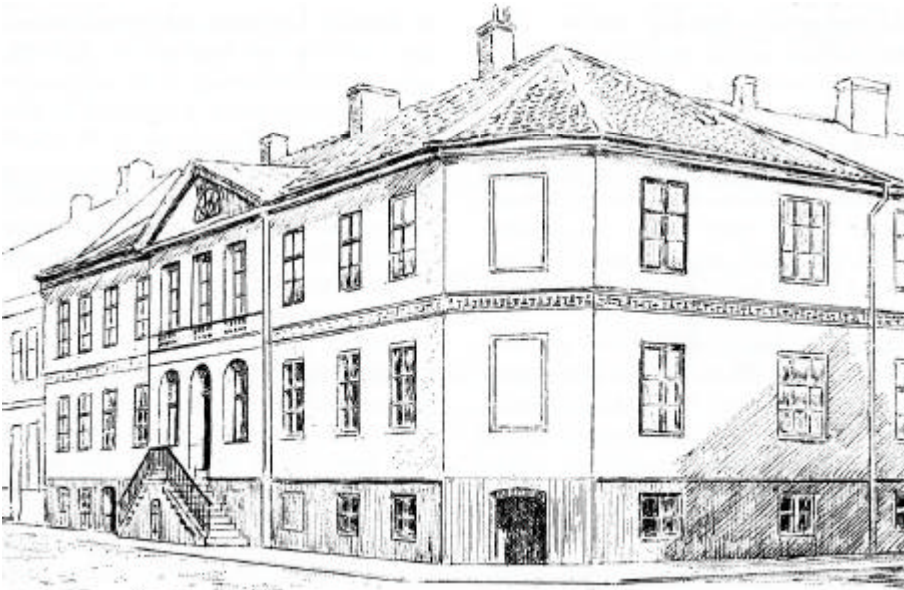
Figur 4. Berg von Lindska gården. Bostadshuset med huvudfasad mot Östra Tullgatan. Bild från *Malmö stads historia* del 1

På nuvarande fastigheterna Sågen 2 och Sågen 3 uppfördes 1814 Berg von Lindeska gården. Det var en handelsgård med ett ståtligt bostadshus i hörnet Stora Trädgårdsgatan – Östra Tullgatan (se figur 4). Gården hade ekonomibyggnader i form av tre korsvirkeslängor. En av dessa längor låg kvar utmed Stora Trädgårdsgatan fram till 1969, då den plockades ner och flyttades till kvarteret Sankt Gertrud. Där finns korsvirkeslängan idag, och den går under namnet Kryddloftet. Bostadshuset vid Östra Tullgatan revs i början av 1900-talet och lämnade plats för den nuvarande byggnaden på fastigheten Sågen 2, som är uppförd 1924.

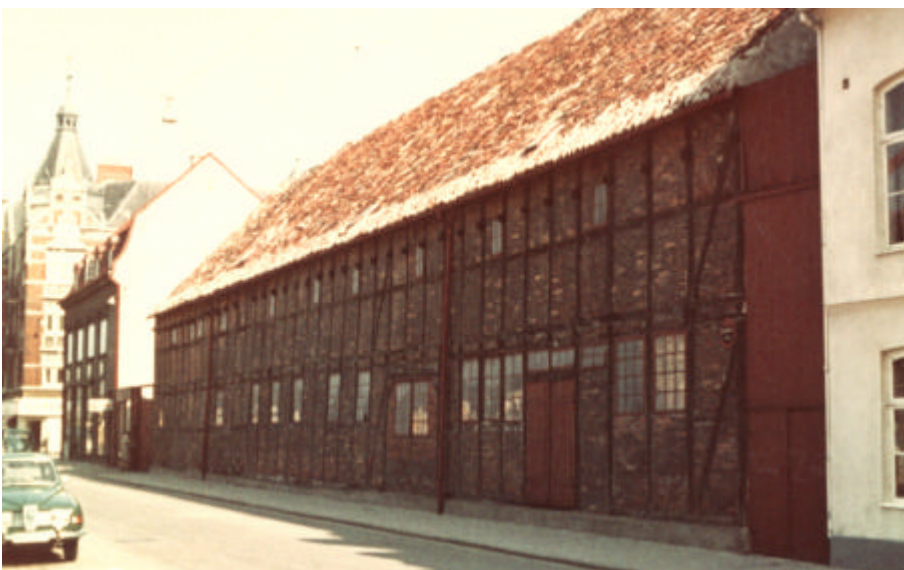
Figur 6. Korsvirkeslängan utmed Stora Trädgårdsgatan. Foto Malmö Museer inför flytten till kvarteret S:t Gertrud 1969.

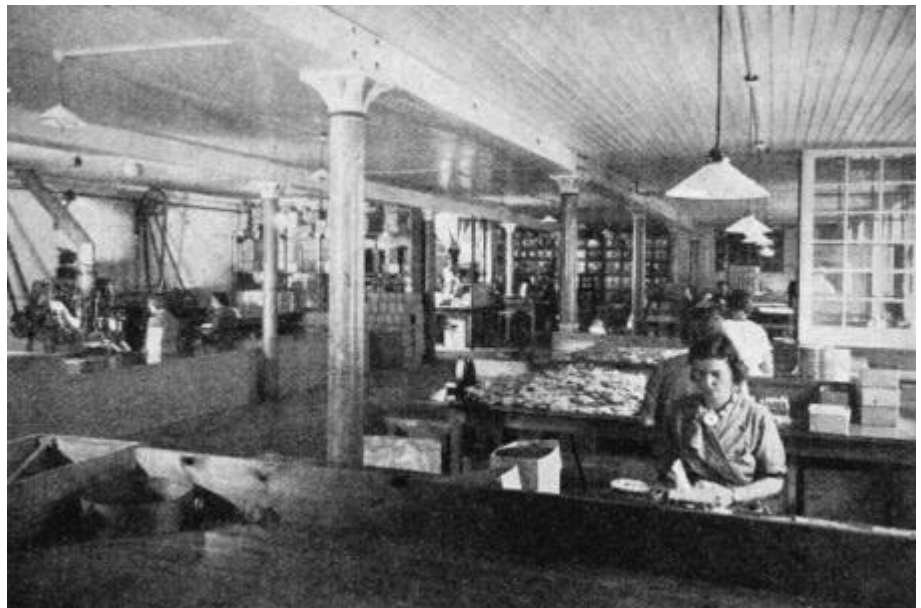
Figur 7. Interiörbild från Kooperativa förbundets kemisk tekniska fabrik. Bilden är sannolikt från andra våningen. Foto från *Beskrivning av Malmö med omnejd*.

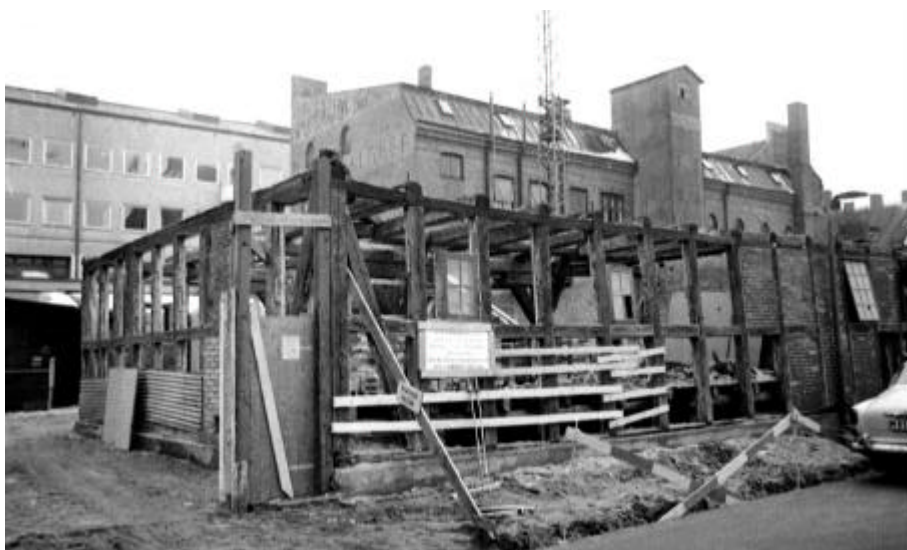
Figur 9. Nedmontering av gatuhuset inför flytten till kvarteret S:t Gertrud 1969. I bakgrunden syns gårdsbyggnaden. Foto Malmö Museer.

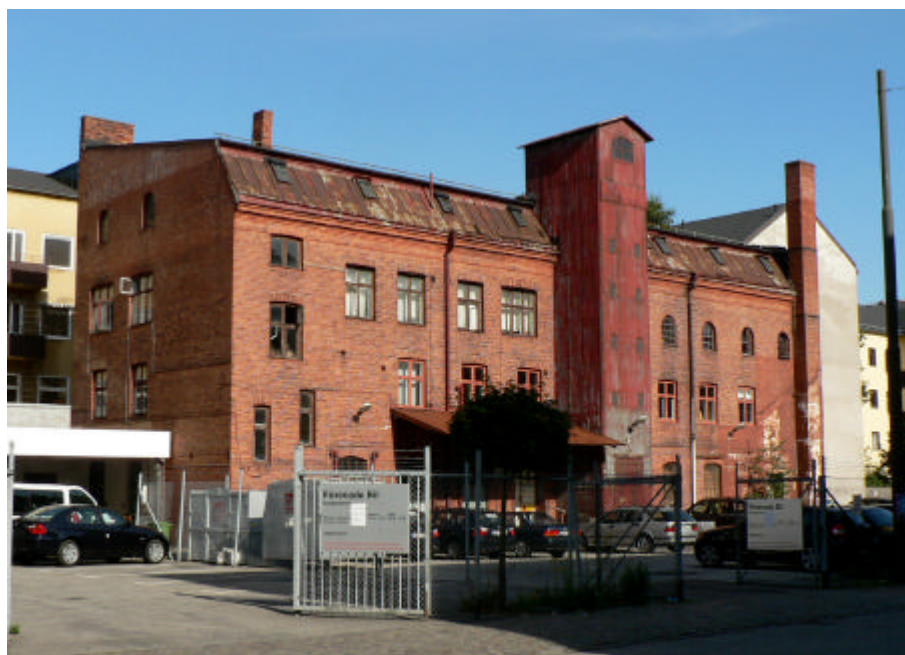
Figur 10. Kryddhuset från nordväst. För mer foton, se bilaga 1.

Kryddfabriken är en byggnad i tre våningar samt källare och vind. Fasaderna är i rött tegel och taket är ett brutet pulpettak. Den västra fasaden är byggnadens framsida, medan södra gaveln och den östra fasaden är brandväggar utan fönster eller andra detaljer. På västra fasaden och norra gaveln finns fönster av varierande slag och med något oregelbunden placering. Bottenvåningens fönster är stora, stickbågiga, småspröjsade järnfönster. På andra våningen sitter korspostfönster i trä med lösa innerfönster. Samma sorts fönster finns även på tredje våningen, där det också sitter mindre, småspröjsade, rundbågiga träfönster.

Högst upp på norra gaveln har reklamtext varit målad på fasaden, vilket delvis är synligt idag. Centralt på västra fasaden finns ett utanpåliggande hisschakt med fasader i rödmålad sinuskorrugerad plåt. Norr om hisschaktet finns ett skärmtak i sinuskorrugerad plåt över en del av bottenvåningen. Vid skärmtaket har det funnits en lastbrygga som numera är borta. Entrén till byggnaden är längst norrut på den västra sidan. Därifrån når man det murade trapphuset som går upp till vinden. Enkla trappor i trä finns också mellan våningsplanen i den södra delen av huset.
